Presseinformation

D&S Rohrsanierung baut Schlauchliner in Erfstadt ein

Kleiner Schlauch – große Wirkung

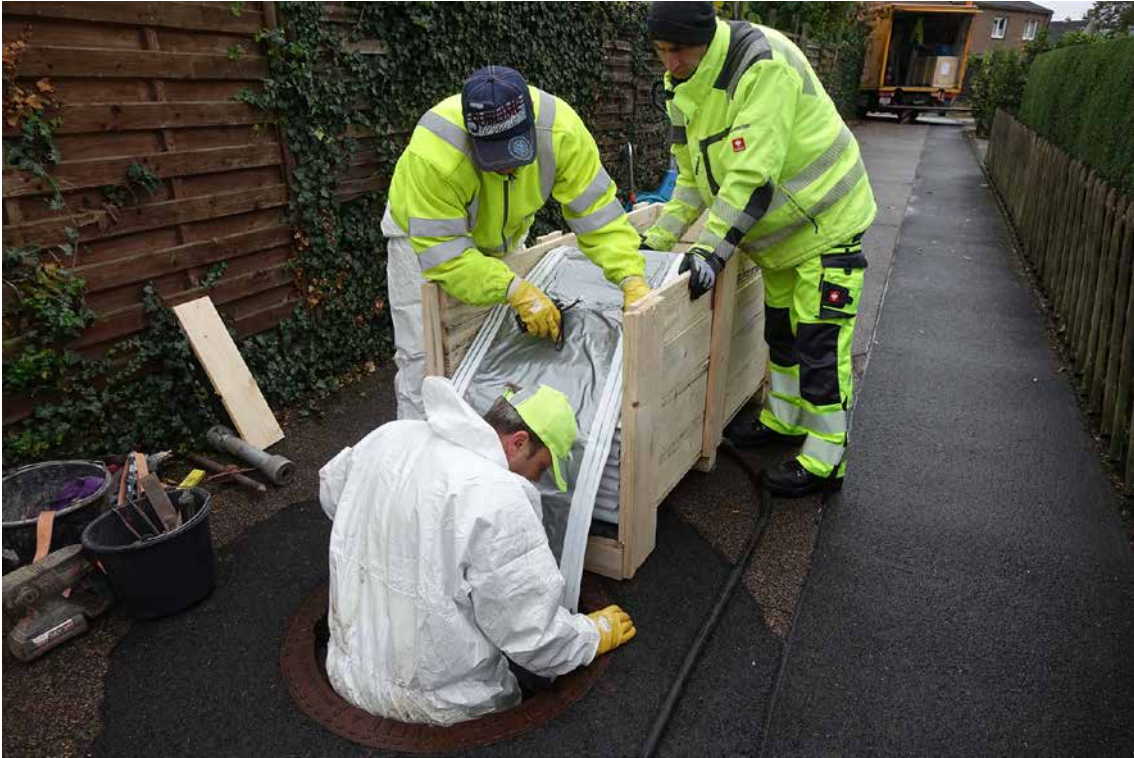
Der vorkonfektionierte, mit Polyesterharz getränkte GFK-Schlauchliner wird in die Haltung mit Hilfe einer Seilwinde bis zum Zielschacht eingezogen.

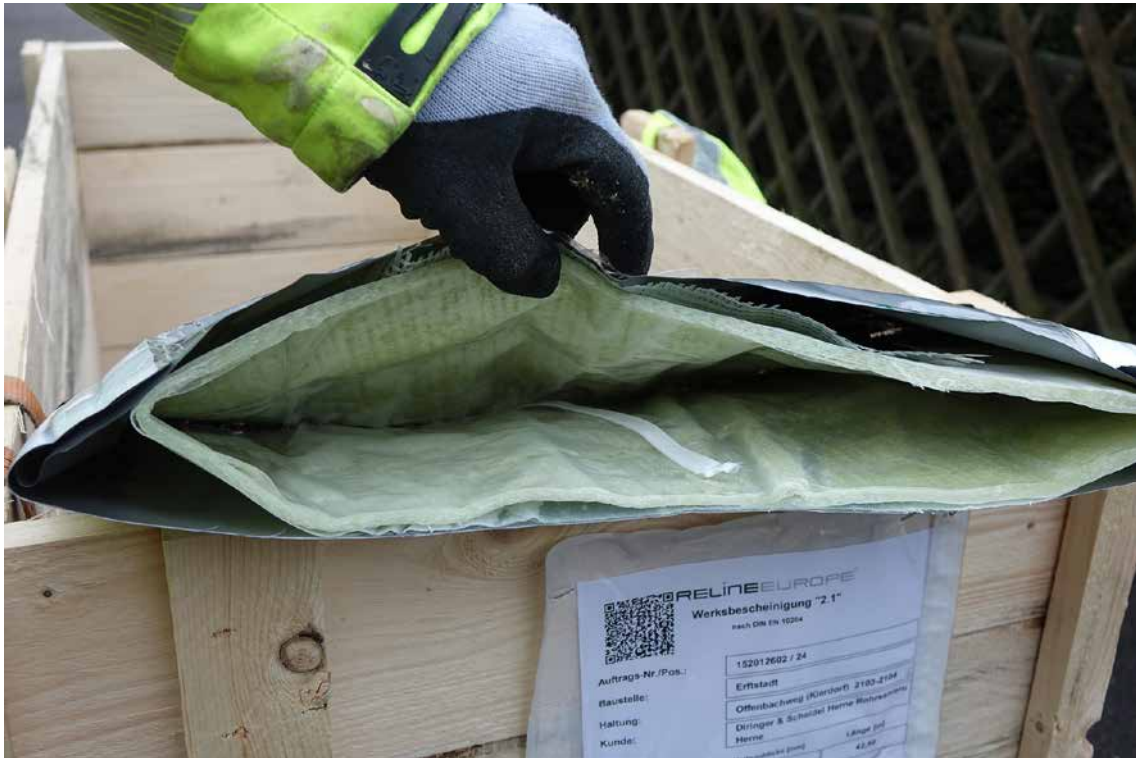
Der lichtaushärtende GFK-Schlauchliner wird durch eine außenliegende Folie vor der UV-Einwirkung und Beschädigung während des Einbaus geschützt. Eine innenliegende Folie verhindert das Verkleben des getränkten GFK-Gewebes untereinander.

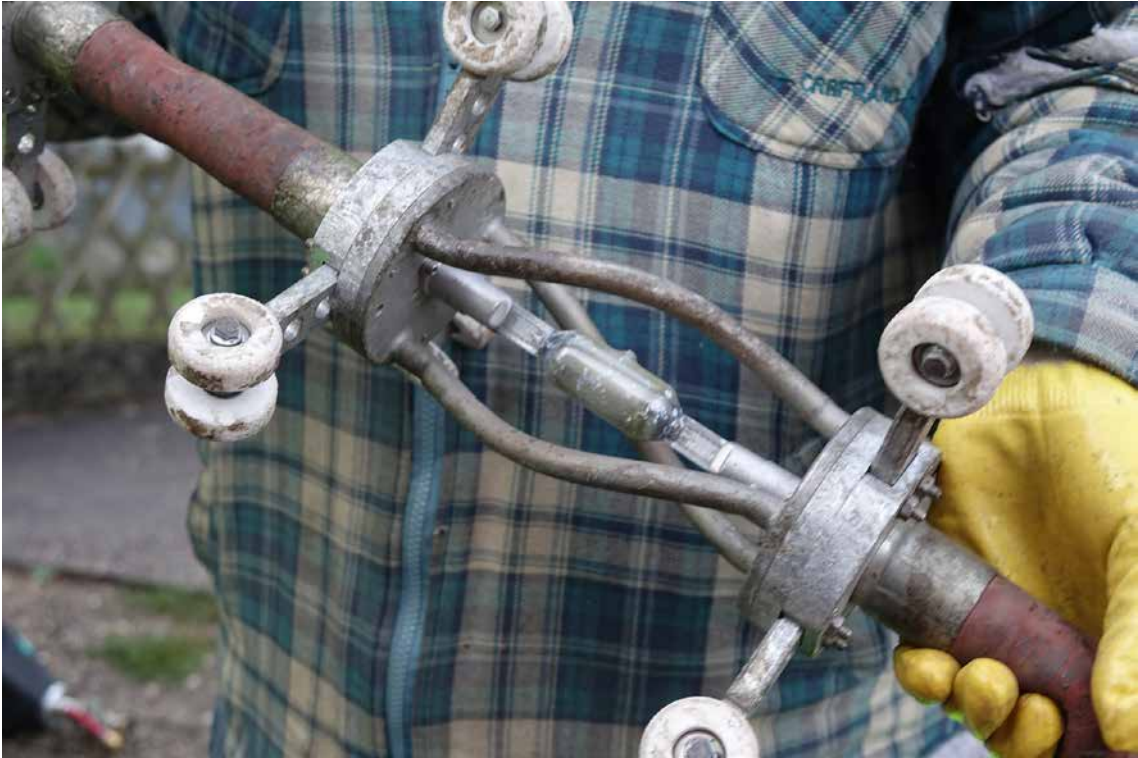
Der Lampenzug mit einer Länge von 4,3 m ist mit insgesamt neun 500 Watt-UV-Lampen für den Aushärtevorgang ausgestattet.

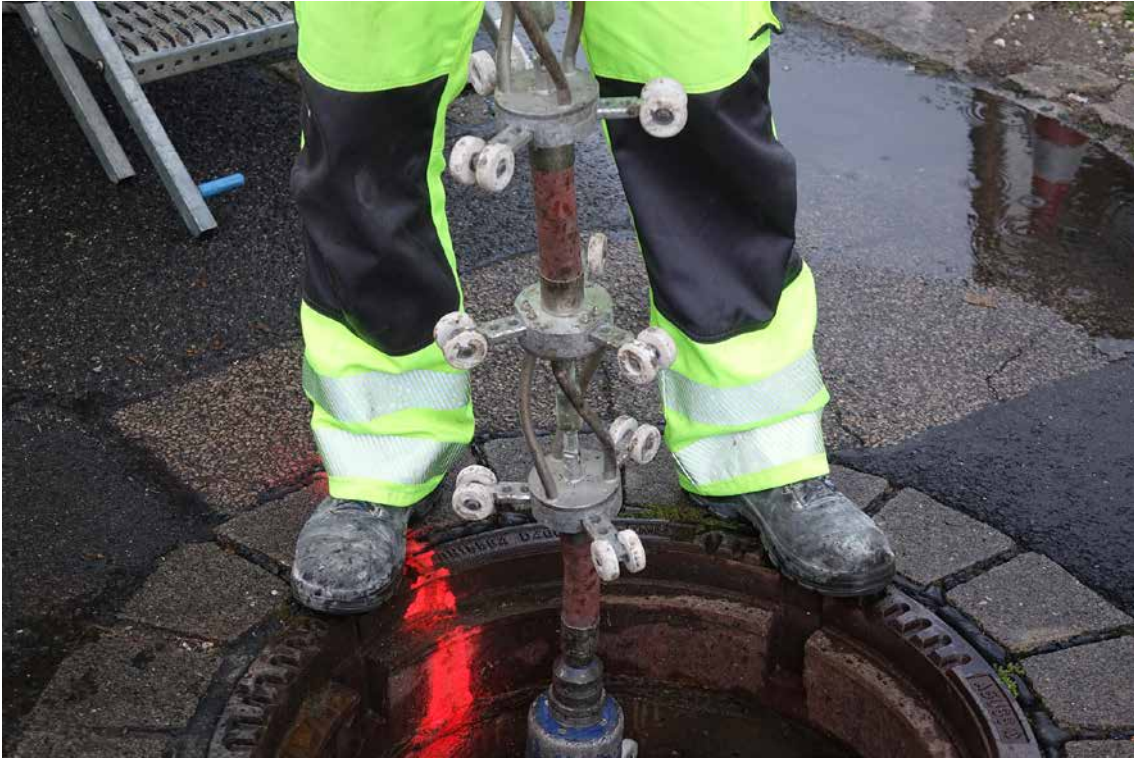
Der Lampenzug wird am Zielschacht der Haltung in den GFK-Schlauchliner eingebracht. Auf diese Weise wird der Liner zunächst optisch in seiner Lage kontrolliert, bevor die Aushärtung beginnt.

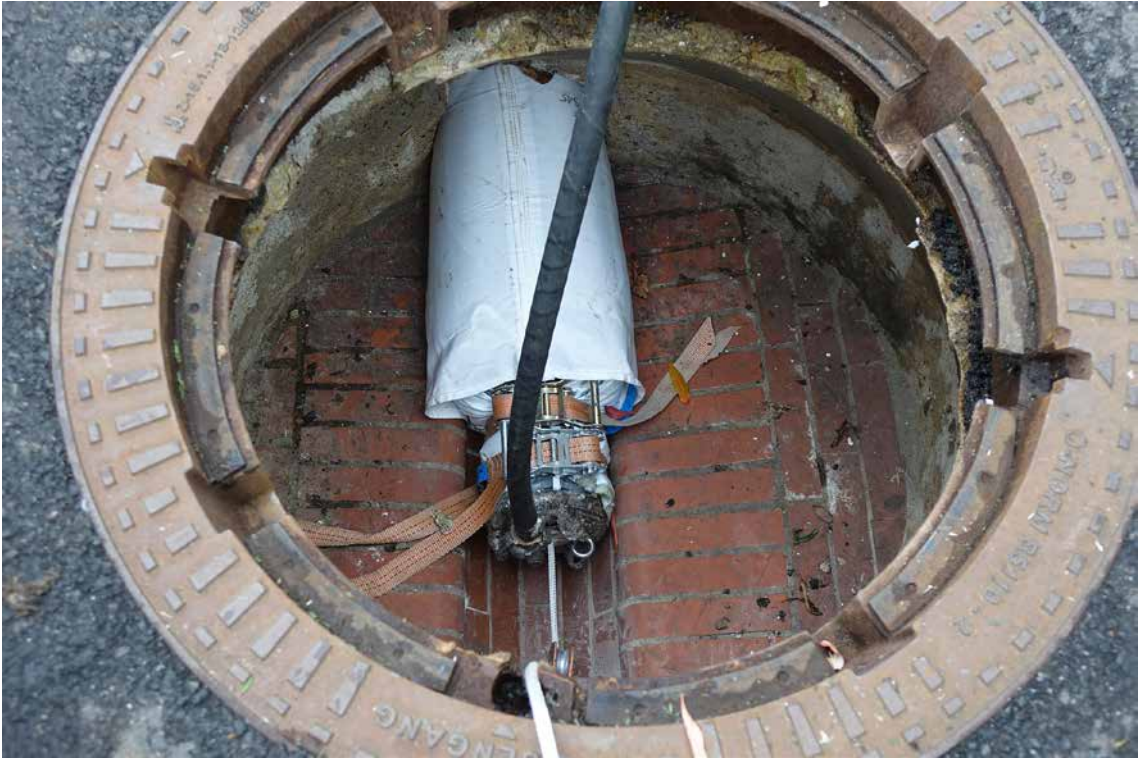
Der Liner wird an beiden Enden verschlossen, damit der Schlauch mit Druckluft aufgestellt werden kann.

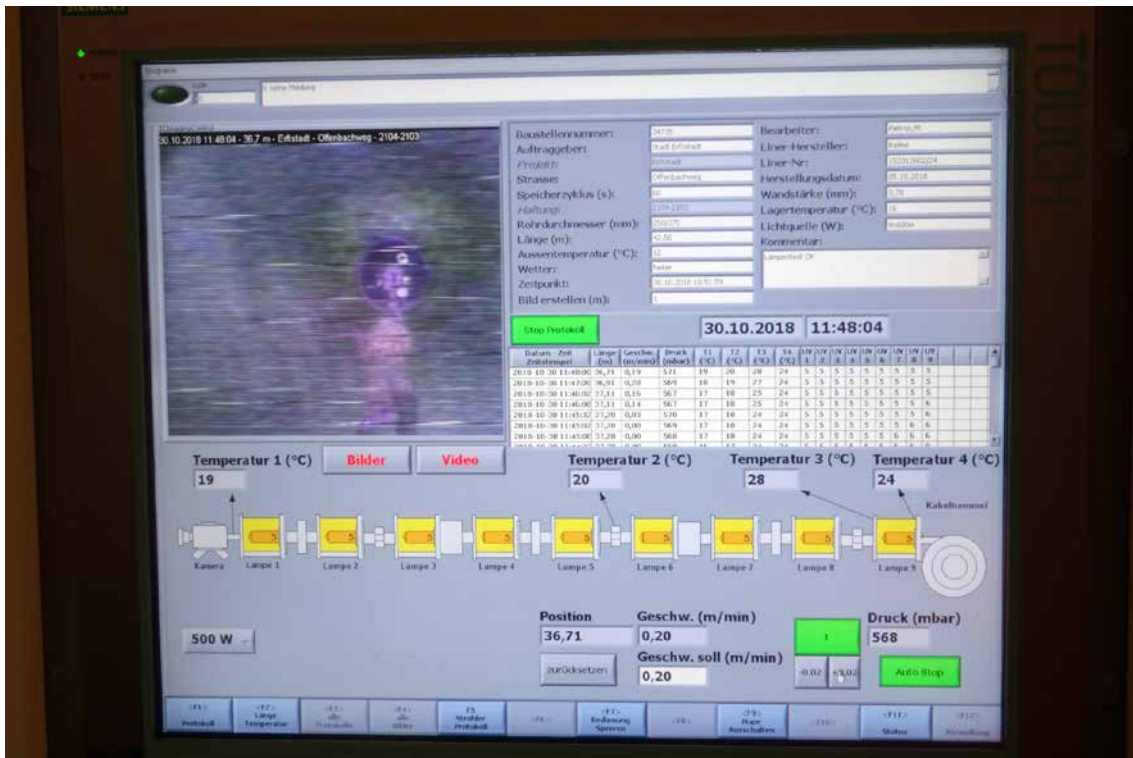
Der Aushärtevorgang wird über die gesamte Dauer per TV-Kamera vom Steuerfahrzeug aus überwacht. Dabei werden die Daten der einzelnen UV-Lampen kontrolliert und alle Messdaten aufgezeichnet.

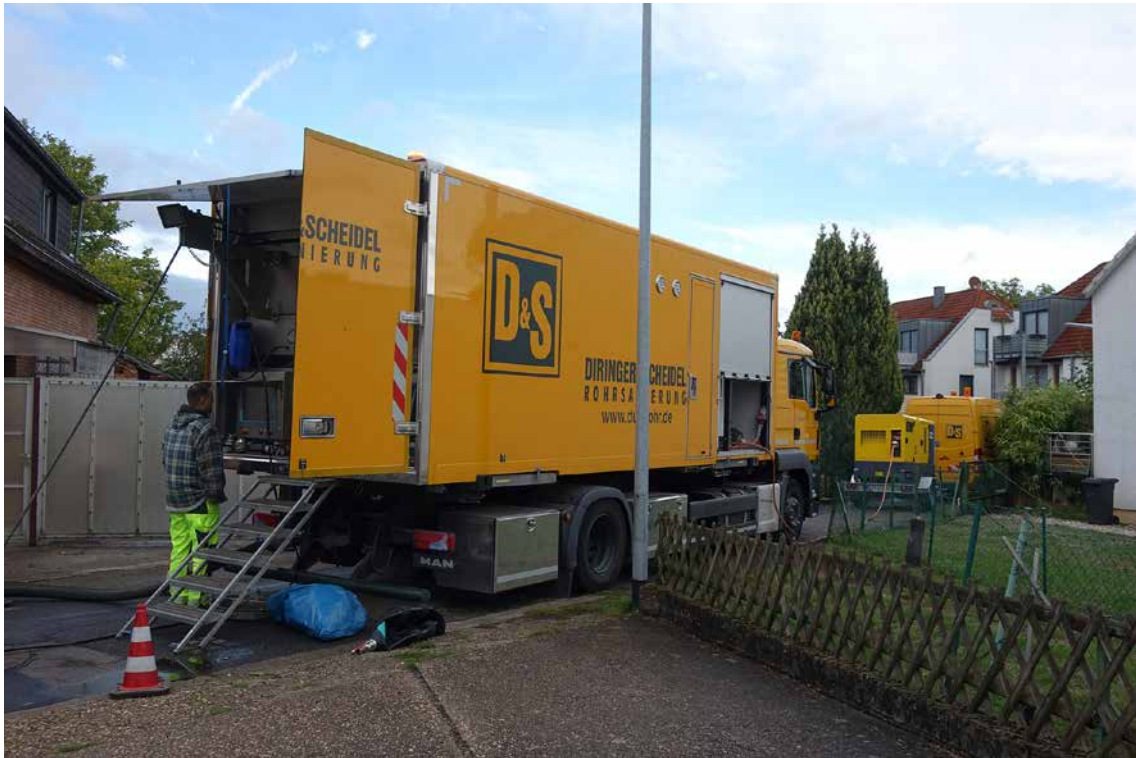
Das Steuerfahrzeug am Zielschacht: Aufgrund der beengten Platzverhältnisse musste die Anliegerstraße während der eintägigen Sanierungsmaßnahme komplett für den Verkehr gesperrt werden.
